Restauro della Chiesa di San Giovanni Battista Bassano del Grappa (VI)

Relatori: Arch. Ing. Fabio Zecchin
Dott. Eugenio Rigoni
Dott. Michele Cecchin

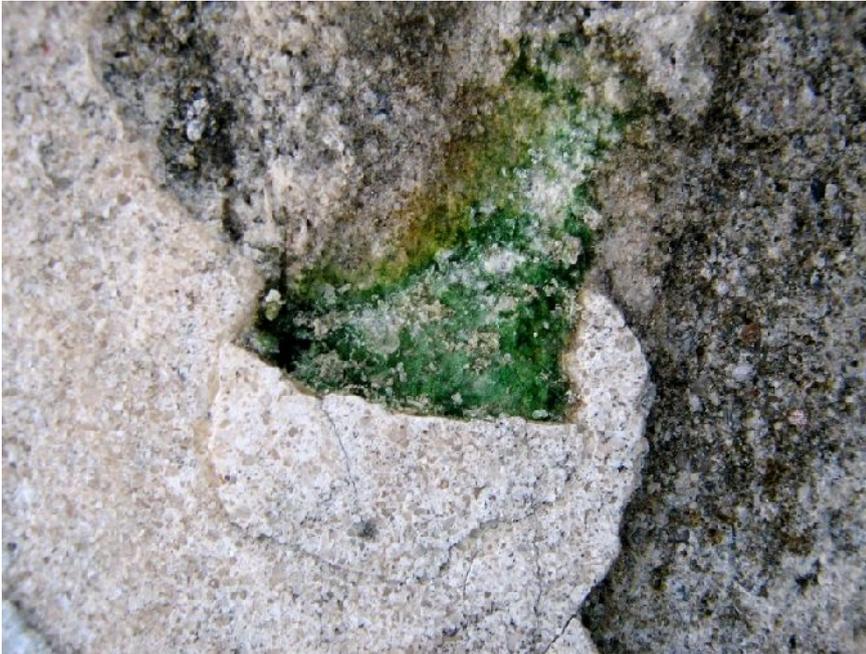
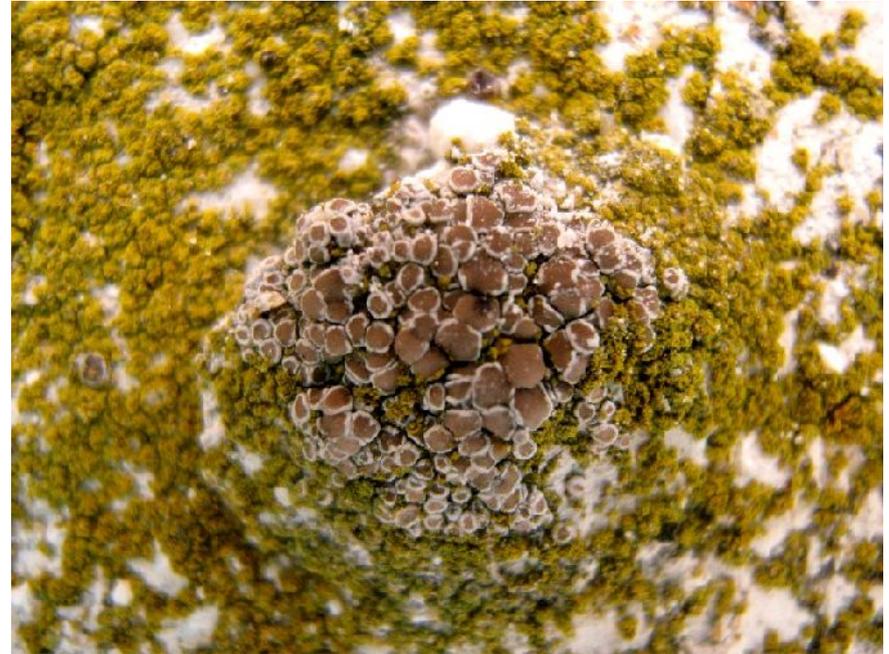
Presenza di piante superiori

Magnoliophyta (tipo legnoso), classe Magnolipsida, Magnoliophyta (tipo erbaceo), classe Liliopsida. Divisione delle Pteridophyta (FELCI).

Presenza di muschi e licheni

Divisione delle Bryophyta, specie Bryum Capillare e Tortula Muralis, Licheni crostosi (genere Candelariella e Verrucaria), fogliosi (Xantoparmelia Saxatilis)

Presenza di microrganismi

Funghi meristemati e cianobatteri

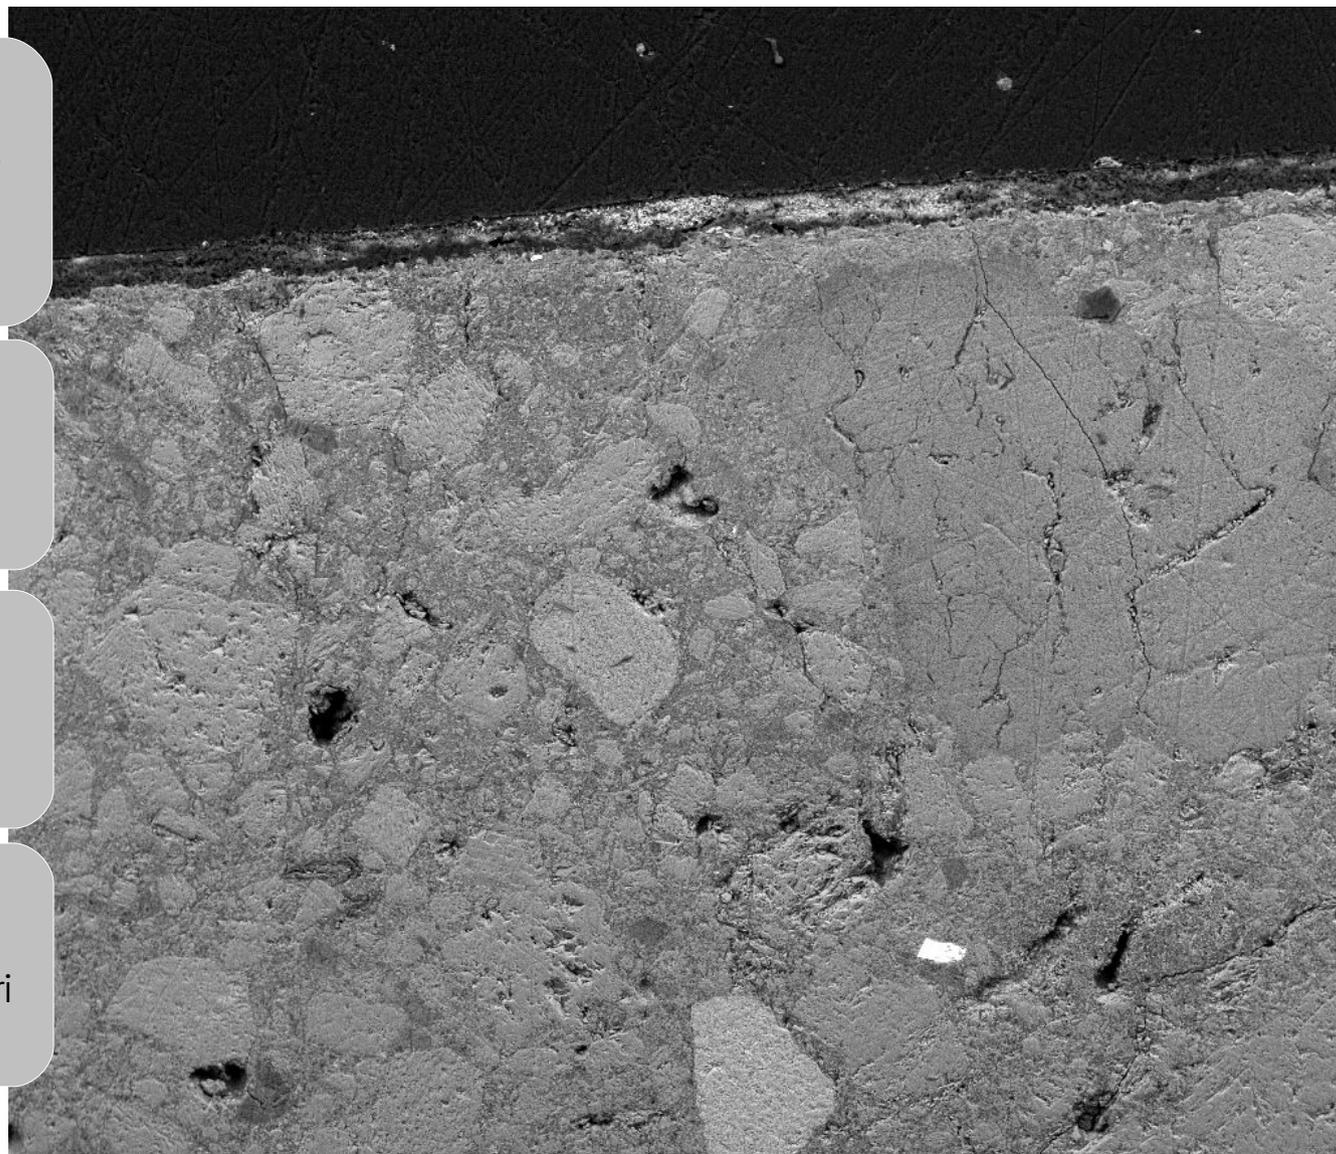
Analisi ESEM-EDS Sezione
lucida trasversale marmorino

Presenza di sali solubili
*Fenomeni di degrado come
efflorescenze saline e
distacco di intonaco*

Alterazione: solfatazione
(presenza di Ca e S: calcio
solfato CaSO_4)

Legante:
calce magnesiaca
(CaO 27,77 wt%,
MgO 10,72 wt%)

Inerte:
rocce calcaree locali
(presenza di Ca e Mg, calcari
magnesiaci/dolomitici)

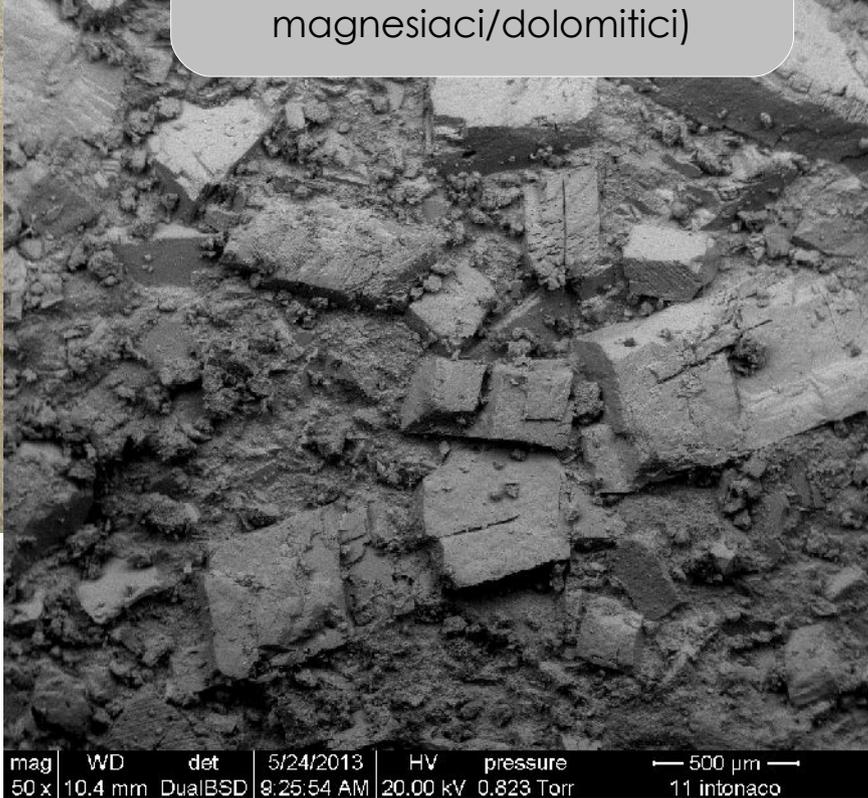
Analisi ESEM-EDS del
marmorino datato 1896

Legante:
calce magnesiaca
(CaO 27,77 wt%,
MgO 10,72 wt%)

Inerte:
rocce calcaree locali
(presenza di Ca e Mg, calcari
magnesiaci/dolomitici)

Diversa granulometria (dimensione dell'inerte),
presenza in tracce di ossidi di ferro.
