L'INTERVENTO. Dopo nove mesi, è stato rimosso completamente il triplo ponteggio. Il 28 la presentazione dei lavori

S. Giovanni torna a splendere

Ripulita e consolidata la facciata utilizzando nuove tecnologie e i materiali del Settecento. Un investimento di 440 mila euro

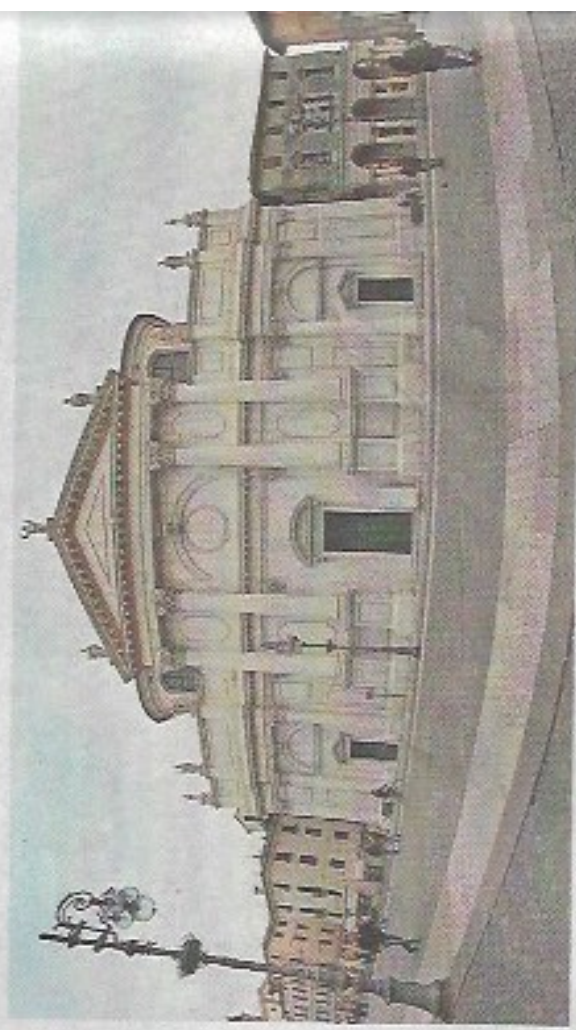
La facciata di San Giovanni tornata a splendere in piazza Libertà. Foto: C. Cecchi

«L'intervento - spiega il geom. Lorenzo Bordignon, responsabile della sicurezza del cantiere - è stato preceduto da una mappatura assai accurata della facciata e in ogni area è stato condotto un lavoro diverso a seconda della tipologia del danno riscontrato. La pietra, il biancone del Grappa, era molto fessurato e quindi

sfaldato in più punti a causa dalla combinata azione dell'acqua e del ghiaccio. L'intervento mirava dunque a impedire all'acqua di infiltrarsi, dopo aver eliminato tutti i sedimenti di sali accumulatisi nel tempo.

«Abbiamo condotto uno studio sui materiali e sulla loro volumetria - hanno spiegato sia Bordignon che Rigoni -, tra i quali calce del Brenta e biancone del Grappa, impiegati in origine per la realizzazione della facciata, utilizzando composti chimico-fisici che "invecchiano" naturalmente con la facciata ora ripulita. Consolidati i materiali originali, in futuro basterà rimuovere la patina protettiva. Abbiamo inoltre rimosso tutte le reti metalliche coperte di ruggine che colava sulla facciata, ripulito le statue, apparse in buono stato, e ricostruiti i portoni d'ingresso con inserti in larice».
