Restauro della Chiesa di San Giovanni Battista Bassano del Grappa (VI)

Relatori: Arch. Ing. Fabio Zecchin
Dott. Eugenio Rigoni
Dott. Michele Cecchin

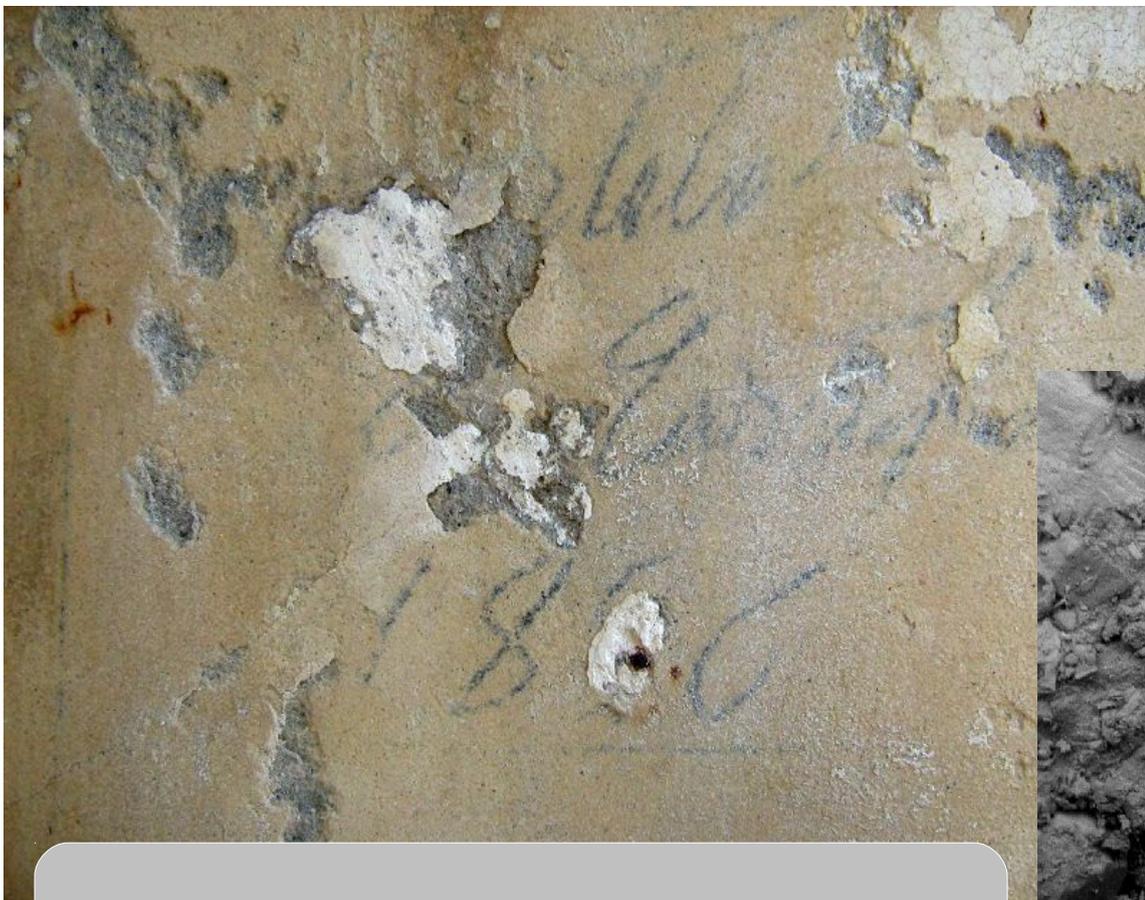
ANALISI DIAGNOSTICHE: MATERIALI E DEGRADO

Legante:
calce magnesiaca
(CaO 27,77 wt%,
MgO 10,72 wt%)

Inerte:
rocce calcaree locali
(presenza di Ca e Mg, calcari
magnesiaci/dolomitici)

Diversa granulometria (dimensione dell'inerte),
presenza in tracce di ossidi di ferro.
